Transmitter stalowy TR35 (35mm)

Odniesienie: A-AF-AST-TR35SET

Transmitter stalowy TR35 - do medycyny estetycznej

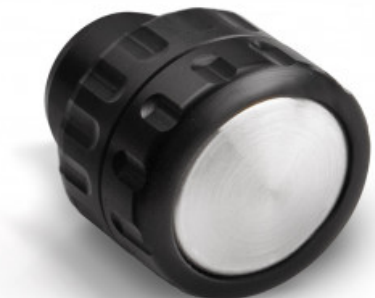
- Produkt zawiera kompletny zestaw elementów, w skład którego wchodzi **stalowy transmitter** o średnicy 35 mm, dwuczęściowy korpus z wysokogatunkowego, specjalistycznego tworzywa, sprężyna elastomerowa i oring. Dostarczany produkt jest zmontowany i gotowy do użycia. Zestaw zawiera zapasowy oring i sprężynę elastomerową.

Producent ASTAR Średnica transmitera 35 mm Średnica zestawu 30 mm Długość zestawu 40 mm Kształt transmitera wypukły o promieniu 137 mm Masa zestawu 123 g Gwint mocujący do aplikatora M22x1 Materiał stal i POM-H
Przeznaczenie Impactis M i Impactis M+ Zastosowanie Medycyna estetyczna/cellulit Trwałość 2 mln uderzeń Gęstość energii 0,95 mJ/mm²

- Zużyciu w **transmitterze** podlega część metalowa i uszczelka gumowa. W oferowanym zestawie są jednak wszystkie elementy zespołu **transmitera do fali uderzeniowej**. Takie rozwiązanie zostało przyjęte ze względu na prostotę składania zamówień na produkt. Produkt w oferowanej wersji wymaga jedynie przykręcenia do pistoletu. Montaż jest bardzo prosty.

- **Transmitter do fali uderzeniowej** ma przewidywaną trwałość 2 mln uderzeń. W aparacie Impactis M nie było możliwości śledzenia liczby wykonanych uderzeń na aktualnie zamontowanym w pistolecie transmitterze. W Impactisie M+ istnieje taka możliwość. Użytkownik może przypisywać wykonywany zabieg do **transmitera**. W ten sposób liczniki w aparacie podają aktualną liczbę strzałów wykonanych na transmitterach.

W miarę użytkowania transpondera, w miejscu uderzania naboju pojawia się krater (zagłębienie), które sukcesywnie się pogłębia. Gdy transponder do medycyny sportowej się zużywa to oddala się powierzchnia, w którą uderza nabój. Krater o zbyt dużej głębokości doprowadzi do zablokowania naboju w lufie gdyż nabój porusza się w przewidzianym przez producenta zakresie. Zakres przemieszczania się naboju jest ograniczony aby zabezpieczyć nabój przed wystrzeleniem z lufy gdy ktoś uruchomiłby urządzenie bez przykręconego transpondera.
